ИССЛЕДОВАНИЕ ПРИЧИН ПОВРЕЖДЕНИЯ В СЕТЯХ РФ АРМАТУРЫ СИЛОВЫХ КАБЕЛЕЙ ВЫСОКОГО НАПРЯЖЕНИЯ

ОАО «ВНИИКП» проведена экспертиза более 50 муфт высокого напряжения 110–220 кВ, демонтированных из КЛ в энергосистемах по причине электрического пробоя изоляции. Все отказы муфт произошли в период приработки (0,5–5 лет эксплуатации). При этом проведена последовательная разборка муфт в лабораториях института с фотофиксацией, отбором проб электроизоляционной жидкости из концевых муфт и вырезанием образцов материалов из эластомерных элементов муфт. Правильность монтажа проверялась в соответствии с монтажными инструкциями фирм — производителей арматуры при последовательной разборке муфт.

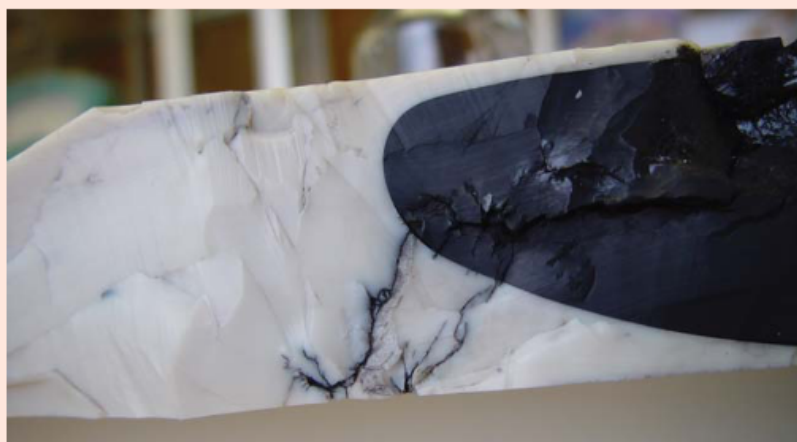
Рис. 1

КАРТИНА ЭЛЕКТРИЧЕСКОГО ПРОБОЯ ИЗОЛЯЦИИ ВЫРАВНИВАЮЩЕГО КОНУСА КОНЦЕВОЙ МУФТЫ, СВЯЗАННОГО С НЕКАЧЕСТВЕННОЙ ОБРАБОТКОЙ ПОВЕРХНОСТИ ИЗОЛЯЦИИ КАБЕЛЯ

Нарушения монтажных инструкций в основном связаны с некачественной обработкой изоляции кабеля при монтаже, когда на поверхности изоляции кабеля под выравнивающим конусом остаются повреждения (неровности, царапины или следы от остановки ножа для снятия экрана). При этом образуются выступы и углубления, которые приводят к снижению давления изоляции выравнивающего конуса на поверхность изоляции кабеля. В сформиро-

ванных при монтаже микрополостей возникают частичные разряды (ЧР), которые приводят к образованию триинга, прорастающего с поверхности изоляции до жилы кабеля, и пробую изоляции кабеля и выравнивающего конуса с выходом на регулирующий электрод, как показано на рис. 1.

Процесс развития электрического пробоя при этом может продолжаться длительное время: от нескольких месяцев до трех лет [2]. Длительность развития электрического пробоя зависит от скорости миграции кремнийорганической смазки, заполняющей микрополости, сформированные на поверхности изоляции кабеля под выравнивающим конусом.

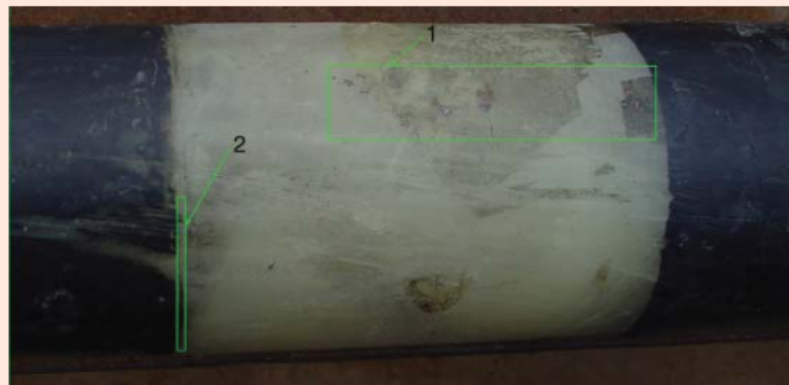
Рис. 2

При попадании загрязнений или влаги в заполняющую муфту электроизоляционную жидкостью электрический пробой, как правило, развивается по поверхности выравнивающего конуса. Вода попадает в полость концевой муфты по причине отсутствия герметичности, что может быть связано как с недостатками конструкции, так и с нарушениями разделов монтажной инструкции или неоднозначностью трактовки пунктов в части подготовки масла для заполнения муфты. Эмульгированная вода или лед скапливаются в местах наибольшей напряженности электрического поля — на поверхности выравнивающего конуса. Из-за высокой продольной напряженности электрического поля в области окончания электропроводящего электрода на поверхности конуса и изоляции кабеля в загрязненном/увлажненном масле возникают скользящие разряды. Интенсивные скользящие разряды приводят к нагреву и разложению масла на поверхности изоляции кабеля (рис. 2) и увеличению тока в канале разряда, что способствует дальнейшему развитию электрического пробоя.

СОСТОЯНИЕ ПОВЕРХНОСТИ КАБЕЛЯ В ЗОНЕ УСТАНОВКИ ВЫРАВНИВАЮЩЕГО КОНУСА ПОСЛЕ ЭЛЕКТРИЧЕСКОГО ПРОБОЯ (1 — СЛЕДЫ МЕДНОЙ СЕТКИ ЭКРАНА; 2 — ОБЛАСТЬ СКОльзяЩИХ РАЗРЯДОВ)

Факт увеличения температуры в поверхностных слоях изоляции кабеля из-за критических скользящих разрядов в области, отмеченной цифрой 2 на рис. 2, косвенно подтверждается тем, что инфракрасные (ИК) спектры, снятые с поверхности изоляции в этой области, характеризуются заметно меньшей интенсивностью полосы поглощения карбонильной группы $\nu(C=O) = 1742 \text{ см}^{-1}$ антиоксиданта (рис. 3), что можно объяснить его повышенным расходом. ИК спектры были получены на фурье-спектрометре Инфралюм ФТ-801 с приставкой МНПВО.

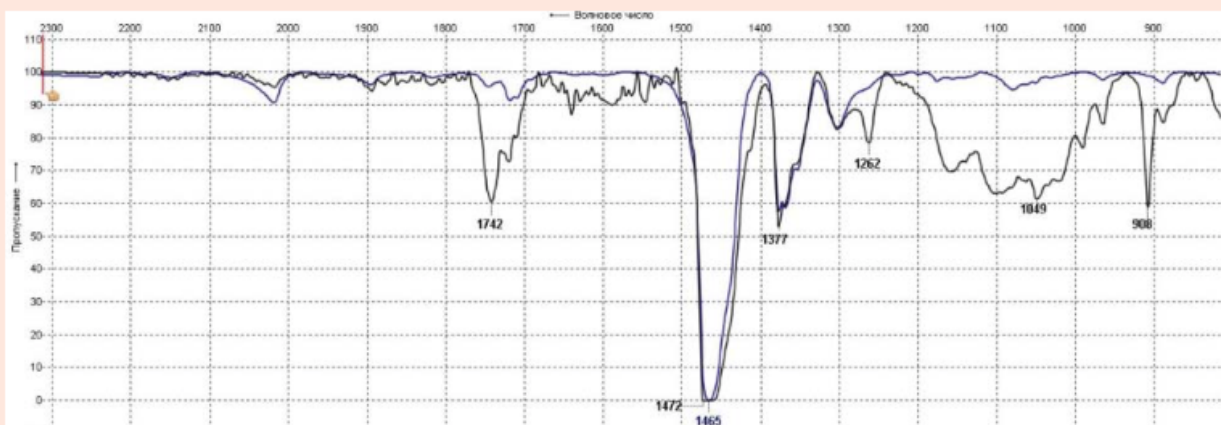
Рис. 3

Еще одной особенностью ИК спектров поверхностных слоев изоляции является наличие полос поглощения при 908 и 965 см^{-1} , относящихся к винильным группам; известно, что винильные группы в полиэтилене образуются при температуре выше 300 °С [3]. Результаты проведенных исследований позволяют заключить, что поверхностные слои

изоляции (на глубину менее 1 мм) подвергались кратковременному, возможно менее 1 с, тепловому воздействию, эффективная температура которого значительно превышала 300 °С.

ИК СПЕКТРЫ ИЗОЛЯЦИИ В ОБЛАСТИ 2 (ЧЕРНЫЙ — ПОВЕРХНОСТНЫЙ СЛОЙ, ФИОЛЕТОВЫЙ — НА РАССТОЯНИИ 1 ММ ВГЛУБЬ ОТ ПОВЕРХНОСТИ)

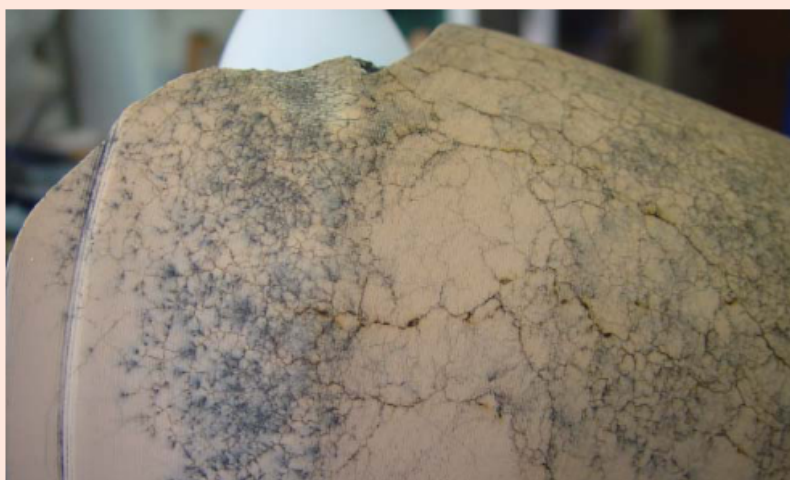
Рис. 4

В представленном на рис. 4 случае электрический пробой изоляции муфты связан с попаданием воды в электроизоляционную жидкость. Еще в трех случаях попадания воды в концевую муфту наблюдалась подобная картина развития электрического разряда по поверхности выравнивающего конуса, которая характеризуется разветвленностью следов разряда. При наличии воды в электроизоляционной жидкости не всегда удается стандартными методами определить ее электрические характеристики ($E_{пр}$, $\tan\delta$) из-за значительных токов утечки. Содержание влаги для муфты с выравнивающим конусом, показанным на рис. 4, оценивалось методами термического анализа (ТГА, ДСК).

КАРТИНА ЭЛЕКТРИЧЕСКОГО ПРОБОЯ ИЗОЛЯЦИИ ВЫРАВНИВАЮЩЕГО КОНУСА КОНЦЕВОЙ МУФТЫ, СВЯЗАННОГО С ПОПАДАНИЕМ ВОДЫ В ИЗОЛЯЦИОННУЮ ЗАПОЛНЯЮЩУЮ МУФТУ

Согласно данным анализа, содержание влаги в масле пробитой муфты составило 1,0%.

Вода в электроизоляционной жидкости может быть в трех физических состояниях: а) растворенном; б) в виде коллоидного раствора (эмульсии); в) в виде макровключений произвольного размера. Вода в жидком диэлектрике может переходить из одного состояния в другое при изменении температуры: при понижении температуры растворимость снижается, устойчивость коллоидного раствора утрачивается, и эмульгированная вода выделяется в виде макроскопической фазы, которая при дальнейшем понижении температуры может образовывать микрокристаллы льда. Поэтому большинство подобных случаев электрического пробоя изоляции концевых муфт произошли в холодное время года. Для исключения попадания влаги в полость концевых муфт авторами было предложено внести изменения в инструкцию по монтажу муфт, касающиеся режи-

ма термической обработки заполняющей жидкости, а также отбора проб жидкости из муфты.

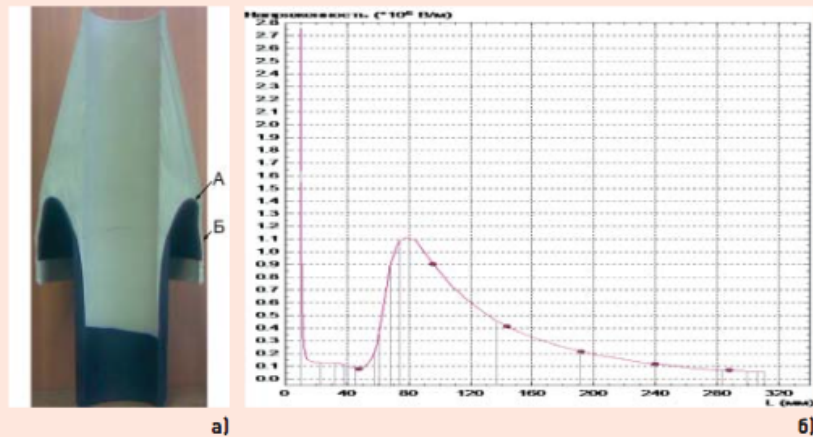
Рис. 5

Примером неудачного технического решения, принятого в концевой муфте, можно считать использование металлических хомутов для закрепления выравнивающего конуса внутри муфты, которые устанавливаются в зоне Б (рис. 5а). При этом, как показывают результаты расчета продольной напряженности электрического поля, напряженность в области Б (рис. 5б) возрастает более чем в 2,5 раза в сравнении с максимальной напряженностью в точке А на выравнивающем конусе. Такое увеличение напряженности электрического поля является критическим для разрядного промежутка концевой муфты, а в случае появления влаги и загрязнений в масле приводит к электрическому пробоя изоляции муфты.

ВЫРАВНИВАЮЩИЙ КОНУС КОНЦЕВОЙ МУФТЫ НА НАПРЯЖЕНИЕ 220 КВ (А) И РЕЗУЛЬТАТЫ РАСЧЕТА РАСПРЕДЕЛЕНИЯ ПРОДОЛЬНОЙ НАПРЯЖЕННОСТИ ЭЛЕКТРИЧЕСКОГО ПОЛЯ С УЧЕТОМ ЗАКРЕПЛЕНИЯ КОНУСА МЕТАЛЛИЧЕСКИМ ХОМУТОМ В ОБЛАСТИ Б

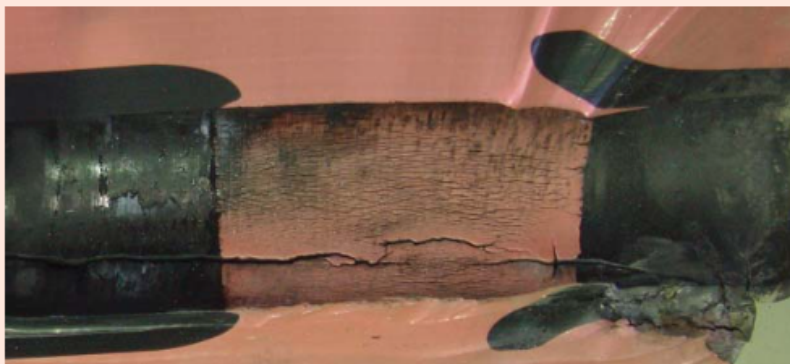
Рис. 6

ный элемент устанавливают с натягом на кабель, и электрическая прочность границы «эластомерный элемент — изоляция кабеля» определяется давлением элемента на изоляцию кабеля. При проведении экспертизы причин повреждения соединительных муфт были выявлены следующие нарушения монтажных инструкций: недостаточное выпрямление концов кабеля, некачественная обработка поверхности изоляции кабеля и отсутствие герметизации кожуха соединительной муфты. Установка эластомерного элемента на изогнутом участке кабеля или изгиб кабеля после укладки муфты приводят к снижению давления эластомерного элемента муфты на поверхность изоляции кабеля на внутренней части радиуса изгиба на поверхности изоляции муфты. Соответственно снижение

давления уменьшает электрическую прочность границы «эластомерный элемент — изоляция кабеля». В результате развития скользящих разрядов на границе «эластомерный элемент — изоляция кабеля» происходит электрический пробой изоляции, как правило, с полным перекрытием промежутка между электродами, как показано на рис. 6.

СЛЕДЫ ЭЛЕКТРИЧЕСКОЙ ДУГИ НА ВНУТРЕННЕЙ ПОВЕРХНОСТИ ЭЛАСТОМЕРНОГО ЭЛЕМЕНТА ПРИ ЭЛЕКТРИЧЕСКОМ ПРОБОЕ СОЕДИНИТЕЛЬНОЙ МУФТЫ НА НАПРЯЖЕНИЕ 110 КВ

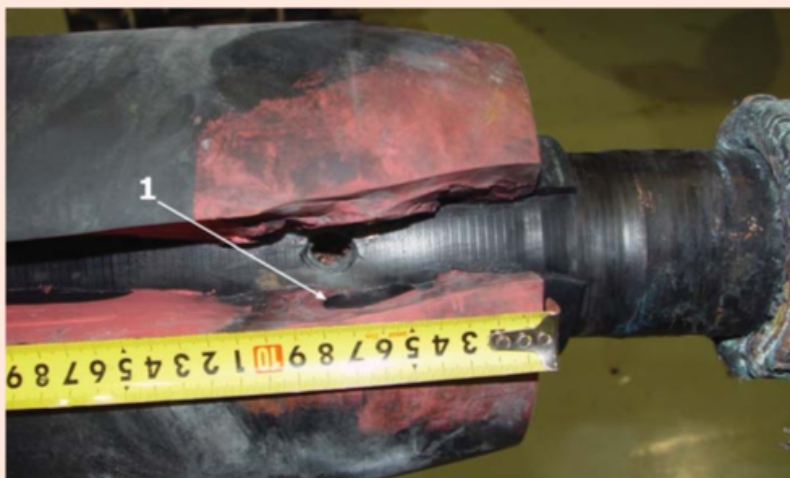
Рис. 7

Дефекты из-за некачественной обработки поверхности изоляции кабеля и/или попадание влаги на поверхность раздела при монтаже либо эксплуатации муфты из-за плохой герметизации кожуха соединительной муфты также снижают электрическую прочность границы раздела. Если такие дефекты находятся в области края регулирующего электрода муфты 1 (рис. 7), где продольная составляющая напряженности электриче-

ЭЛЕКТРИЧЕСКИЙ ПРОБОЙ ИЗОЛЯЦИИ У КРАЯ РЕГУЛИРУЮЩЕГО ЭЛЕКТРОДА (ОБОЗНАЧЕН 1) В СОЕДИНИТЕЛЬНОЙ МУФТЕ НА НАПРЯЖЕНИЕ 110 КВ

ского поля на поверхности изоляции кабеля является максимальной, то снижение электрической прочности поверхности раздела «изоляция кабеля — изолятор муфты» приводит к возникновению ЧР и образованию электрического триинга в изоляции кабеля. Прорастание триинга сквозь изоляцию кабеля приводит к пробою изоляции муфты и замыканию электрической дуги на регулирующий электрод.

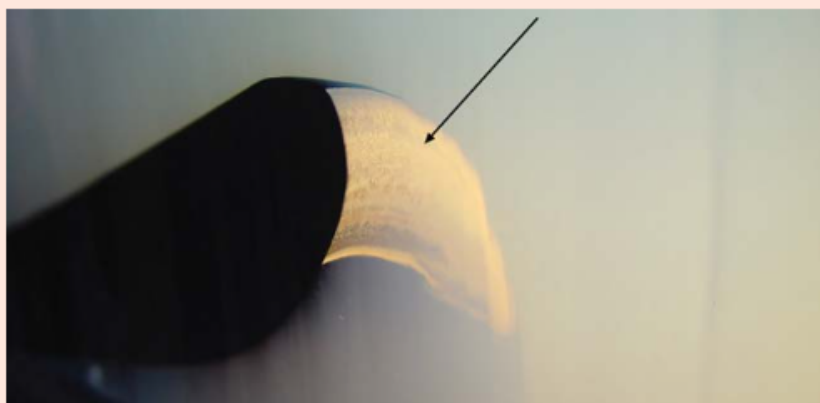
Рис. 8

Технологический дефект, выявленный при исследованиях изоляции соединительных муфт, связан с отслоением изоляции (обозначено стрелкой на рис. 8) от регулирующего электрода в соединительной муфте на напряжение 220 кВ. В практике производства соединительных муфт подготовка электродов под заливку электроизоляционной композицией (механическая обработка и тщательный осмотр) занимает значительную часть времени. Но в приведенном на рис. 8 случае по-видимому был допущен пропуск необработанного места, и, как следствие, адгезия материалов при заливке электроизоляционной композиции отсутствовала.

ОТСЛОЕНИЕ ИЗОЛЯЦИИ ОТ РЕГУЛИРУЮЩЕГО ЭЛЕКТРОДА В СОЕДИНИТЕЛЬНОЙ МУФТЕ НА НАПРЯЖЕНИЕ 220 КВ (ПОКАЗАНО СТРЕЛКОЙ)

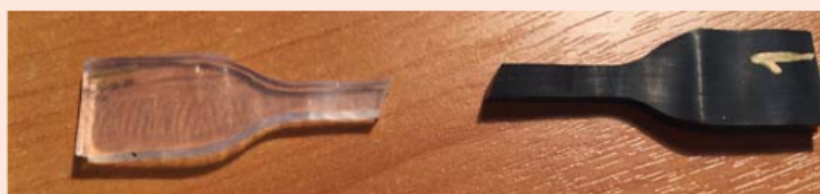
Рис. 9

Принятая в ОАО «ВНИИКП» практика проведения экспертных исследований эластомерных элементов муфт предусматривает определение механической прочности при разрыве лопаток, содержащих границу раздела «электропроводящая — электроизоляционная резина» (рис. 9). Лопатки для оценки адгезии вырезают из эластомерных элементов муфт на границе перехода двух резин. Накопленная информация по испытаниям лопаток, содержащих границу из электроизоляционной и электропроводящей резин, используется при комплексной оценке качества эластомерных элементов муфт.

ИСПЫТАННЫЙ ОБРАЗЕЦ В ВИДЕ ЛОПАТКИ, СОДЕРЖАЩЕЙ ГРАНИЦУ РАЗДЕЛА «ЭЛЕКТРОПРОВОДЯЩАЯ РЕЗИНА — ЭЛЕКТРОИЗОЛЯЦИОННАЯ РЕЗИНА»
